TECHNISCHE MITTEILUNG NR. VTM 315-75  
TECHNISCHE MITTEILUNG NR. VTM 817-53  
TECHNISCHE MITTEILUNG NR. VTM 869-26

**1.4 Gegenstand:**

ATA-Code: 27-10, 27-30  
Quersteuerung, Höhensteuerung

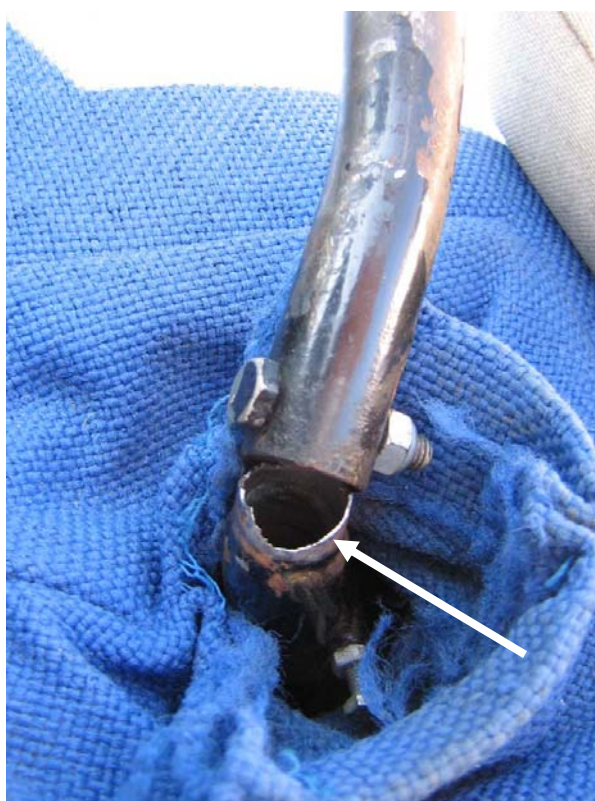
Grob wurde ein Vorfall berichtet, bei dem an einem G 103 TWIN II der hintere Steuerknüppel (Schweißkonstruktion) bei ca. 2600 Flugstunden versagt hat.

Obwohl bisher keine eingehende Untersuchung (metallurgische Untersuchung) der Schadensursache durchgeführt werden konnte, wird als reine Vorsichtsmaßnahme eine einmalige Inspektion des hinteren Steuerknüppels bzw. des rechten Steuerknüppels bei G 109/ G 109B (gleiche Bauart wie beim betroffenen Muster) auf mögliche unbemerkte Beschädigungen bzw. Korrosion angeordnet.

- 1.8.1 Knüppelabdeckung und Befestigungsschraube entfernen und Knüppeloberteil abnehmen.
- 1.8.2 Knüppelober- und unterteil innen und außen auf Beschädigung und Korrosion prüfen.

- 1.8.3 Flugzeug abrüsten und betroffene Knüppel Einheit soweit erforderlich ausbauen.
- 1.8.4 Festgestellte Beschädigungen oder Korrosion sind im zulässigen Bereich gem. „Aircraft Inspection and Repair FAA AC 43.13-1A“ zu beseitigen bzw. es sind Neuteile einzubauen.

- 1.8.5 Knüppel Einheit wieder einbauen. Bei Bedarf sind neue Befestigungselemente zu verwenden.
- 1.8.6 Steuerknüppel wieder einbauen. Befestigungsschraube anbringen. Das Standard - Drehmoment ist zu verwenden.
- 1.8.7 Steuerung auf Freigängigkeit und sinngemäße Ausschläge prüfen.
