TECHNISCHE MITTEILUNG NR. VTM 315-76 TECHNISCHE MITTEILUNG NR. VTM 869-27

Baureihe	WerkNr.
G 103 TWIN II	3730-3878
G 103A TWIN II ACRO	3730-34078 (K)
G 103C TWIN III ACRO	34101-34203
G 103C TWIN III	36001-36014

1.4 Gegenstand:

ATA-Code: 27-60
Bremsklappensteuerung

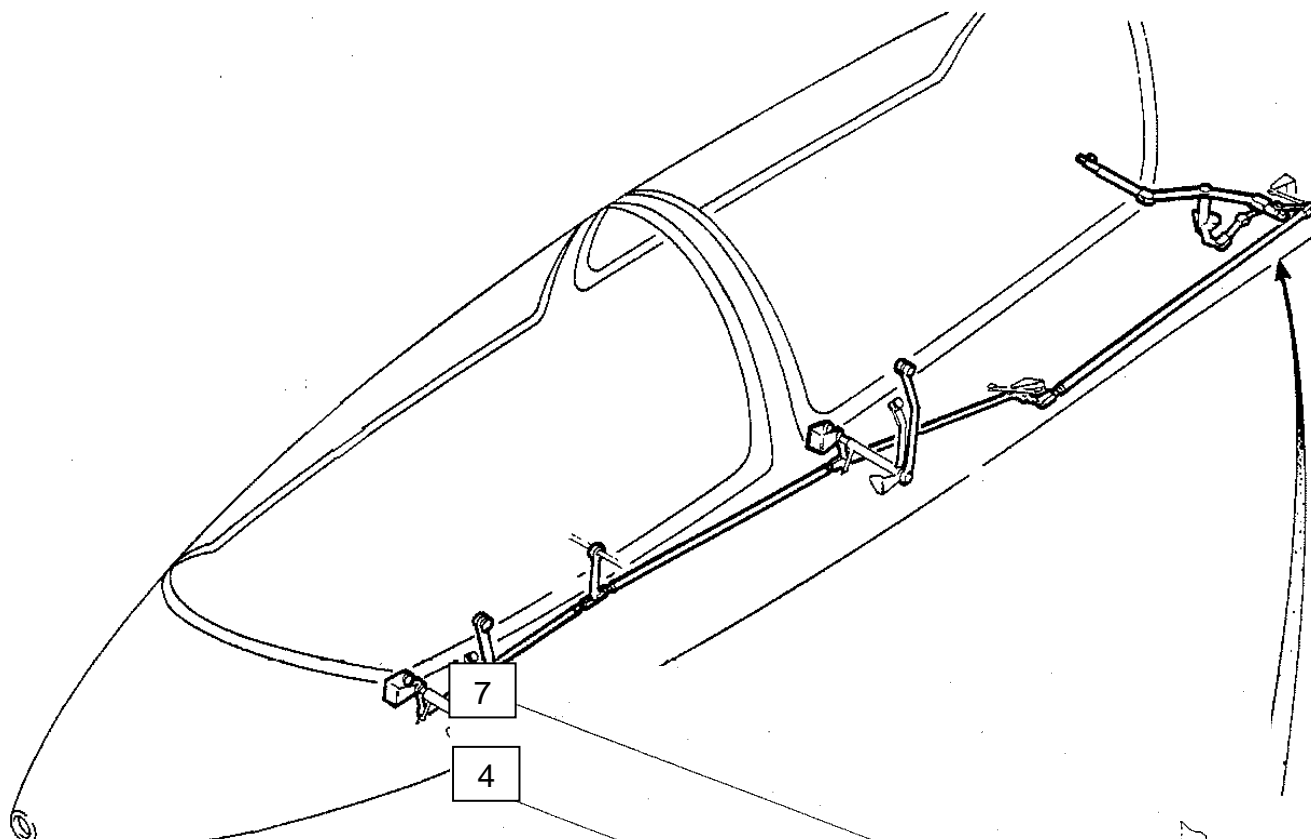
Grob wurde ein Vorfall berichtet, bei dem an einem G 103C TWIN III ACRO im Rahmen der Vorflugkontrolle ein Bolzen der Bremsklappenlenkung gefunden wurde, der versagt hat. Bei der metallurgischen Untersuchung des gebrochenen Bolzens wurde ein doppelseitiger Biegedauerbruch als Schadensursache festgestellt. Da der Bolzen nur gering durch Biegewechselspannungen belastet ist, wurde der Schaden vermutlich durch eine hohe Mittelspannung infolge eines zu hohen Schraubenanzugsmoments begünstigt. Aus diesem Grund wird als Vorsichtsmaßnahme ein sofortiger Austausch und Einbau mit richtigem Schraubenanzugsmoment (siehe Pkt. 1.8.5) des Bolzens angeordnet.

- 1.8.1 Flugzeug abrüsten.
- 1.8.2 Hinteren Sitz ausbauen.
- 1.8.3 Innere Hauptradabdeckung ausbauen.
- 1.8.4 Zugangsdeckel hinter dem hinteren Sitz ausbauen.
- 1.8.5 Bolzen LN9037-M6x60 aus der BK-Umlenkung 103B-4437 ausbauen und durch neuen Bolzen ersetzen. Neue Stoppmutter LN9348-M6 verwenden (siehe Abbildung S. 4).
Anzugsmoment: 6,4 Nm

Anmerkung: Alternativ kann ein Bolzen LN9037-M6x62 eingebaut werden. Es ist hierbei eine zusätzliche Unterlegscheibe LN 9025-6,4 am Schraubenkopf zu verwenden.

- 1.8.6 Sämtliche Steuerungsteile der BK-Umlenkung und der Befestigung durch Sichtprüfung auf Beschädigung prüfen (bei Bedarf Lupe mind. 10-fach verwenden). Beschädigte Teile sind auszutauschen (siehe auch Tabelle S. 4)
