Fiberglas-Technik Rudolf Lindner EASA AP.161	Service Bulletin (SB-G08) „Inspection locking levers“	Grob Sailplanes EASA.A.250	Page 1 of 1 Edition 24.04.2015
---	--	----------------------------------	-----------------------------------

Subject: Inspection of the air brake locking levers in the wing

Fiberglas-Technik Rudolf Lindner EASA AP.161	Anweisung / Instructions (A/I-G08) „Inspektion der Riegelhebel“ / „Inspection of the locking levers“	Grob Sailplanes EASA.A.250	Blatt / page 1 / 8 Ausgabe / edition 24.04.2015
---	--	----------------------------------	---

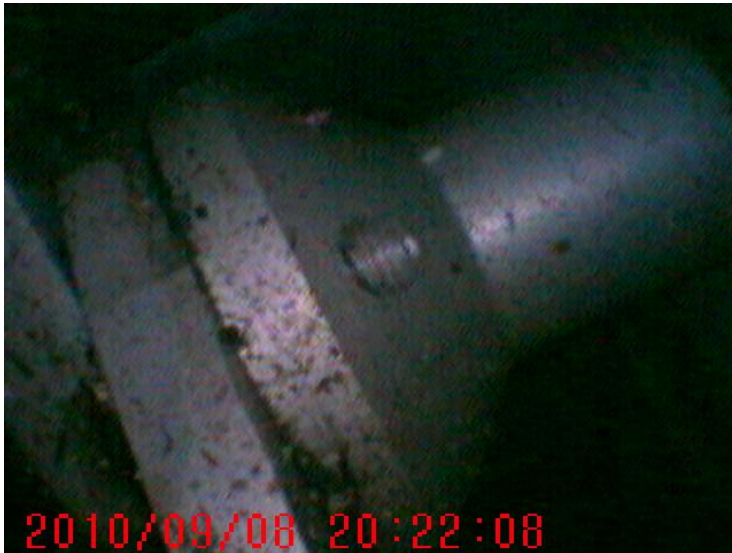
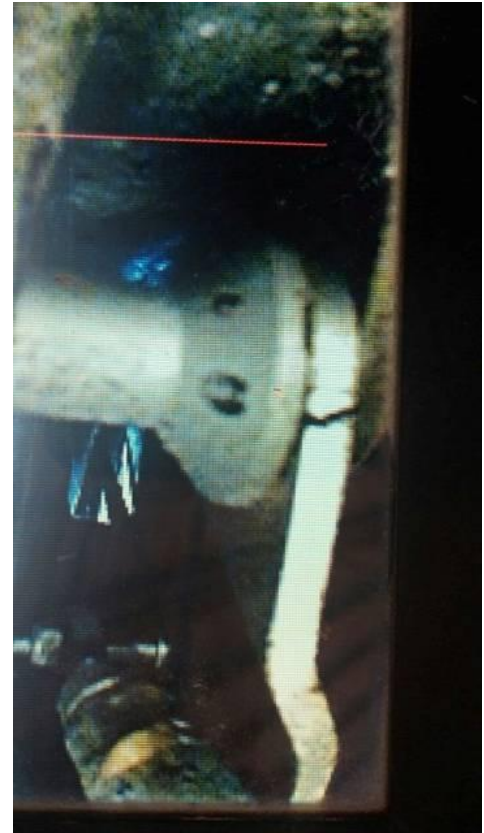
Abb 4 / 5 – kritischer Bereich des Riegelhebels im montierten Zustand;
 links unbeschädigt, rechts beschädigt (Austausch notwendig)
critical area of locking lever in the installed condition;
left in undamaged condition, right damaged (replacement needed)

- 3 Im Falle von sichtbaren Rissen oder anderen Beschädigungen ist der Riegelhebel auszutauschen, siehe Abschnitt C dieses Kapitels.
In case of cracks or other damages the locking levers needs to be replaced, see section C of this chapter.

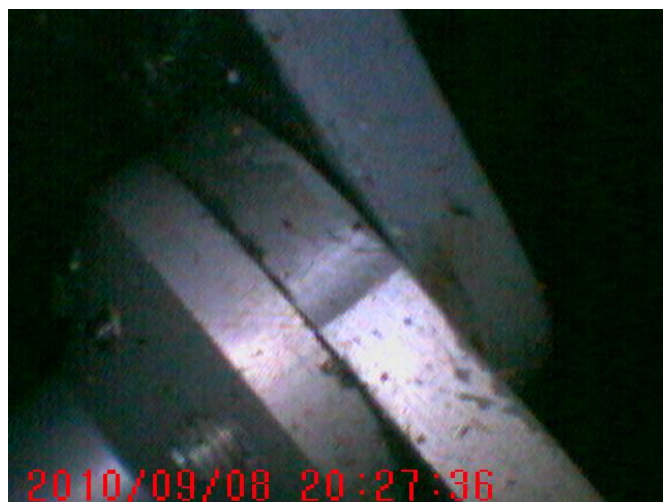
Abb. 6

Abb 6 – kritischer Bereich eines unbeschädigten Riegelhebels im montierten Zustand;
zu sehen ist eine leichte Vertiefung durch den Herstellungsprozess (kein Austausch notwendig)
*critical area of an undamaged locking lever in the installed condition;
a slight recess due to the production process is seen (no replacement needed)*

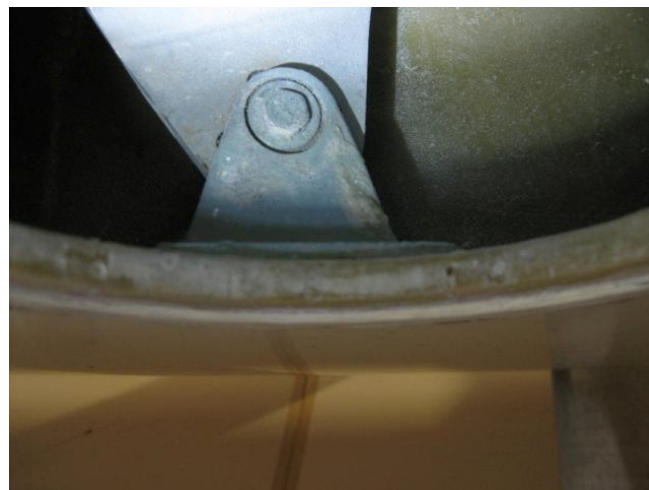
Abb. 7

Abb 7 – unbeschädigter Riegelhebel bei Inspektion durch Inspektionsöffnung
undamaged locking lever as seen during inspection through the inspection opening
