TECHNISCHE MITTEILUNG NR. VTM 315-76 TECHNISCHE MITTEILUNG NR. VTM 869-27

Baureihe	WerkNr.
G 103 TWIN II	3730-3878
G 103A TWIN II ACRO	3730-34078 (K)
G 103C TWIN III ACRO	34101-34203
G 103C TWIN III	36001-36014

1.4 Gegenstand:

ATA-Code: 27-60
Bremsklappensteuerung

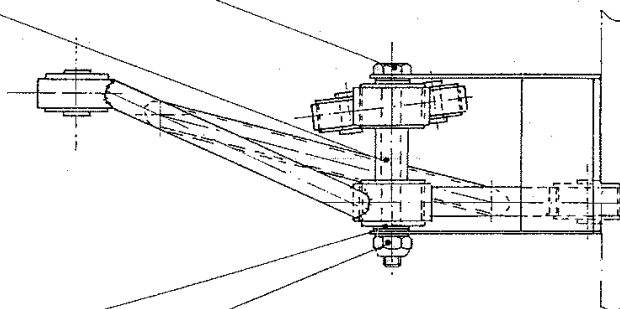
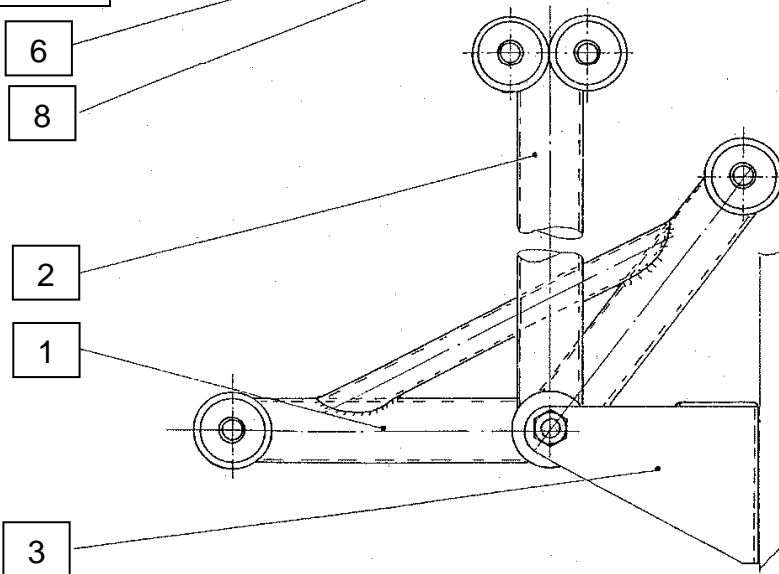
Grob wurde ein Vorfall berichtet, bei dem an einem G 103C TWIN III ACRO im Rahmen der Vorflugkontrolle ein Bolzen der Bremsklappenlenkung gefunden wurde, der versagt hat. Bei der metallurgischen Untersuchung des gebrochenen Bolzens wurde ein doppelseitiger Biegedauerbruch als Schadensursache festgestellt. Da der Bolzen nur gering durch Biegewechselspannungen belastet ist, wurde der Schaden vermutlich durch eine hohe Mittelspannung infolge eines zu hohen Schraubenanzugsmoments begünstigt. Aus diesem Grund wird als Vorsichtsmaßnahme ein sofortiger Austausch und Einbau mit richtigem Schraubenanzugsmoment (siehe Pkt. 1.8.5) des Bolzens angeordnet.

Anmerkung: Alternativ kann ein Bolzen LN9037-M6x62 eingebaut werden. Es ist hierbei eine zusätzliche Unterlegscheibe LN 9025-6,4 am Schraubenkopf zu verwenden.

- 1.8.6 Sämtliche Steuerungsteile der BK-Umlenkung und der Befestigung durch Sichtprüfung auf Beschädigung prüfen (bei Bedarf Lupe mind. 10-fach verwenden). Beschädigte Teile sind auszutauschen (siehe auch Tabelle S. 4)
